Sturzgefahrenanalyse im Mattertal

2 Fallbeispiele... kurz erklärt

Rovina + Partner AG

Analyse der Sturzprozesse Chalchofen/St. Niklaus 2023

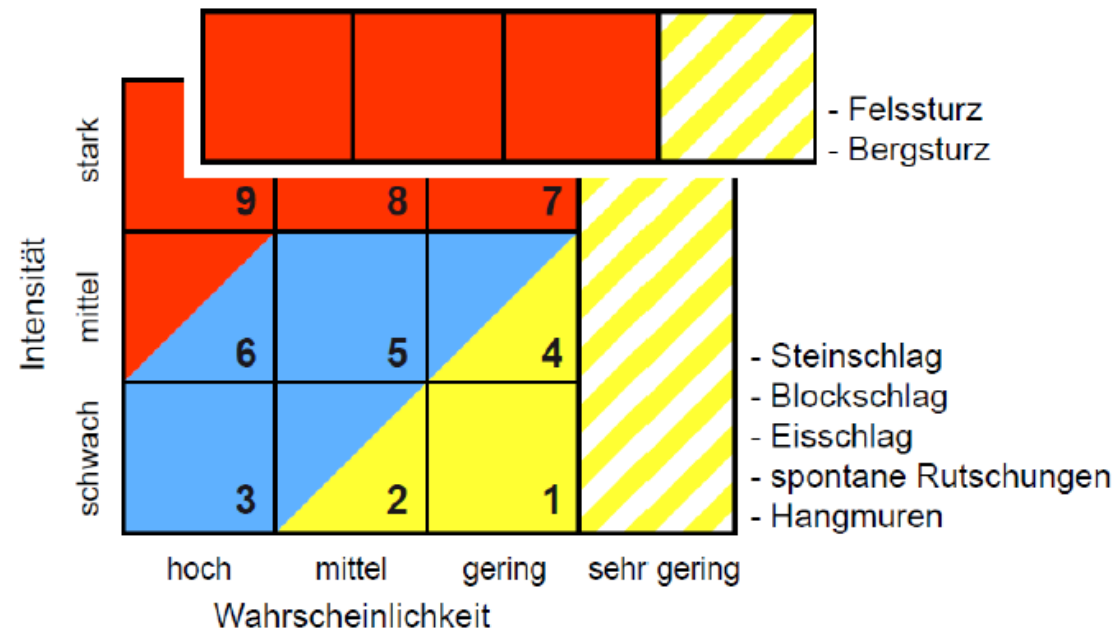
Intensitäts-Wahrscheinlichkeits-Diagramm

ROT: ERHEBLICHE GEFAHR

- > Personen innerhalb/ausserhalb Gebäude gefährdet
- > **Verbotsbereich**; grundsätzlich keine Bewilligung von Bauten

BLAU: MITTLERE GEFAHR

- > Personen innerhalb Gebäude kaum gefährdet
- > Expertise eines Ingenieurbüros erforderlich,
- > Bauliche Schutzmassnahmen

GELB: GERINGE GEFAHR

- > Personen kaum gefährdet
- > Expertise eines Ingenieurbüros erforderlich,
- > ev. bauliche Schutzmassnahmen

GELB/WEISS: SEHR GERINGE GEF.

- > Hinweisbereich

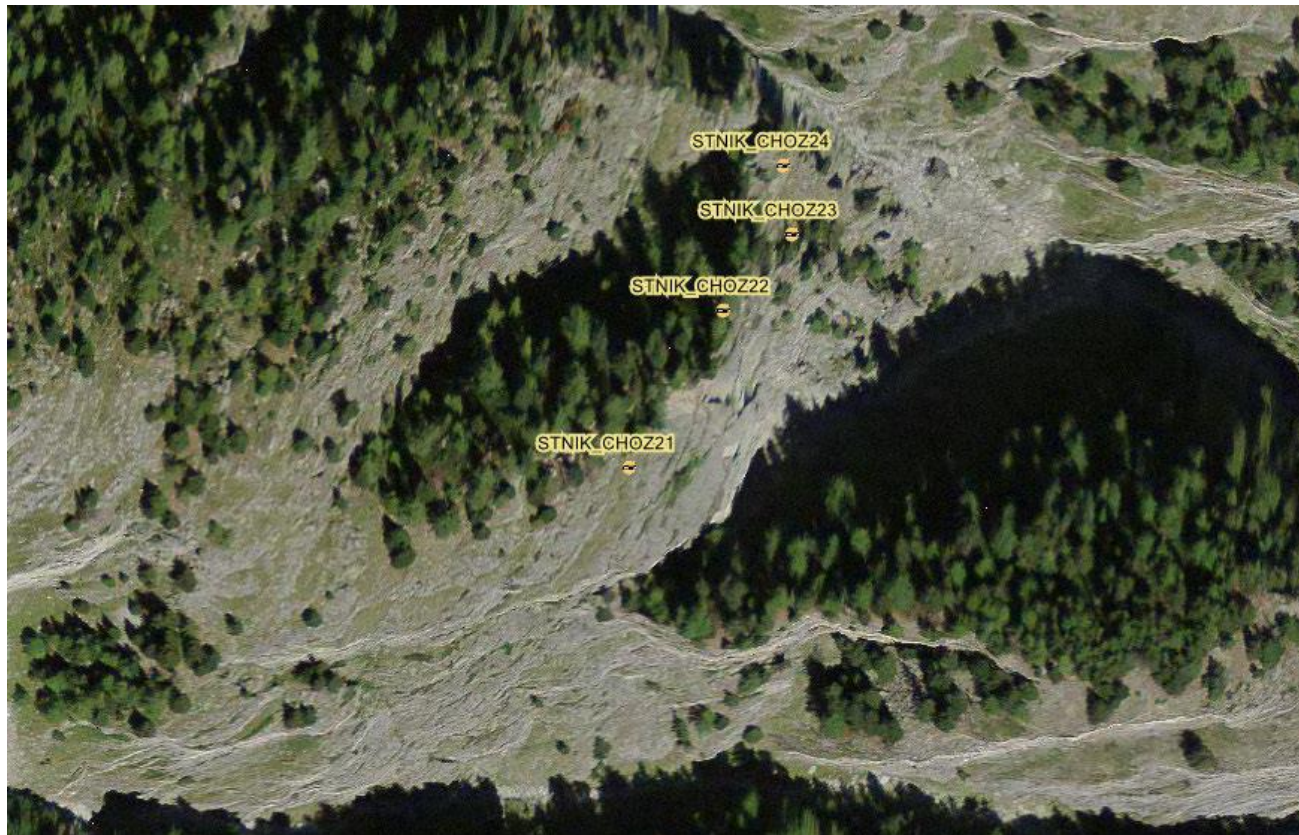
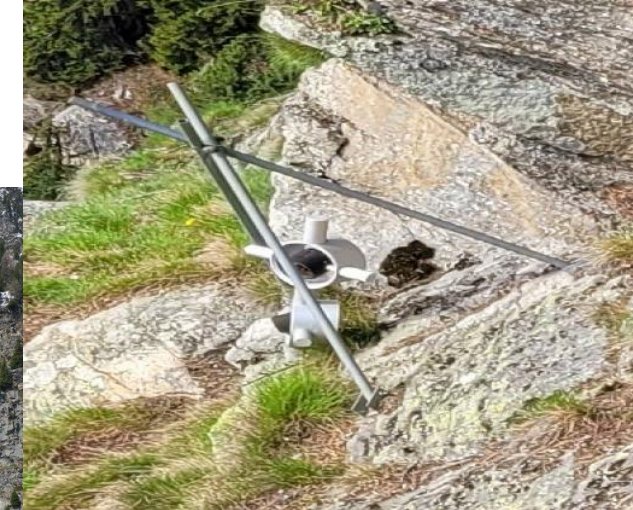
Felsüberwachung 1995 - 2023

Neubeurteilung Bergsturz Chalchofenzug 2023

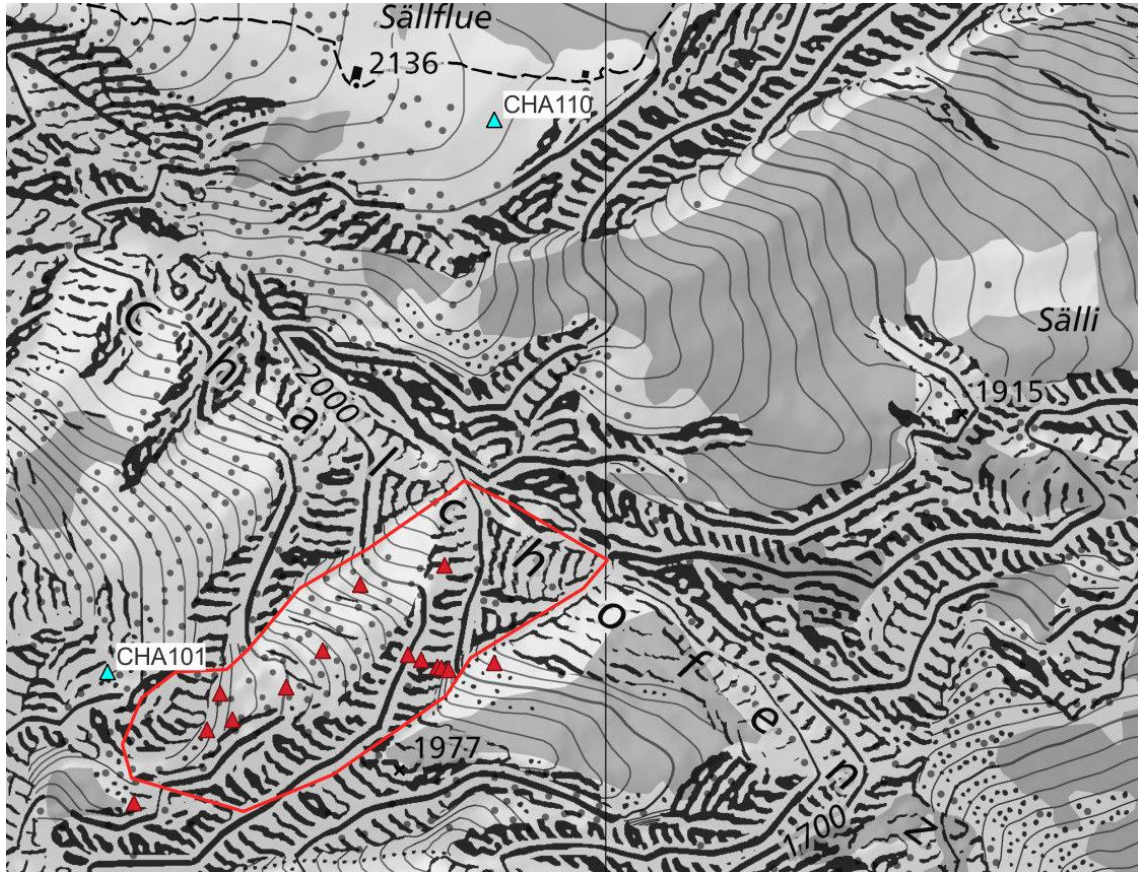
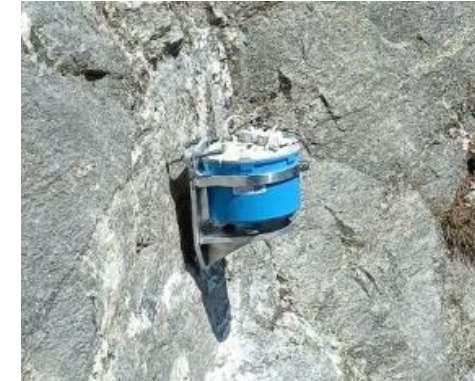
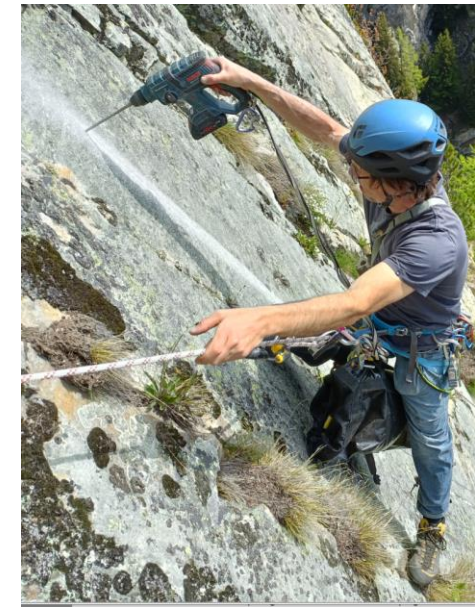
Passiv-Seismische Untersuchung 2023

Neubeurteilung Bergsturz Chalchofenzug 2023

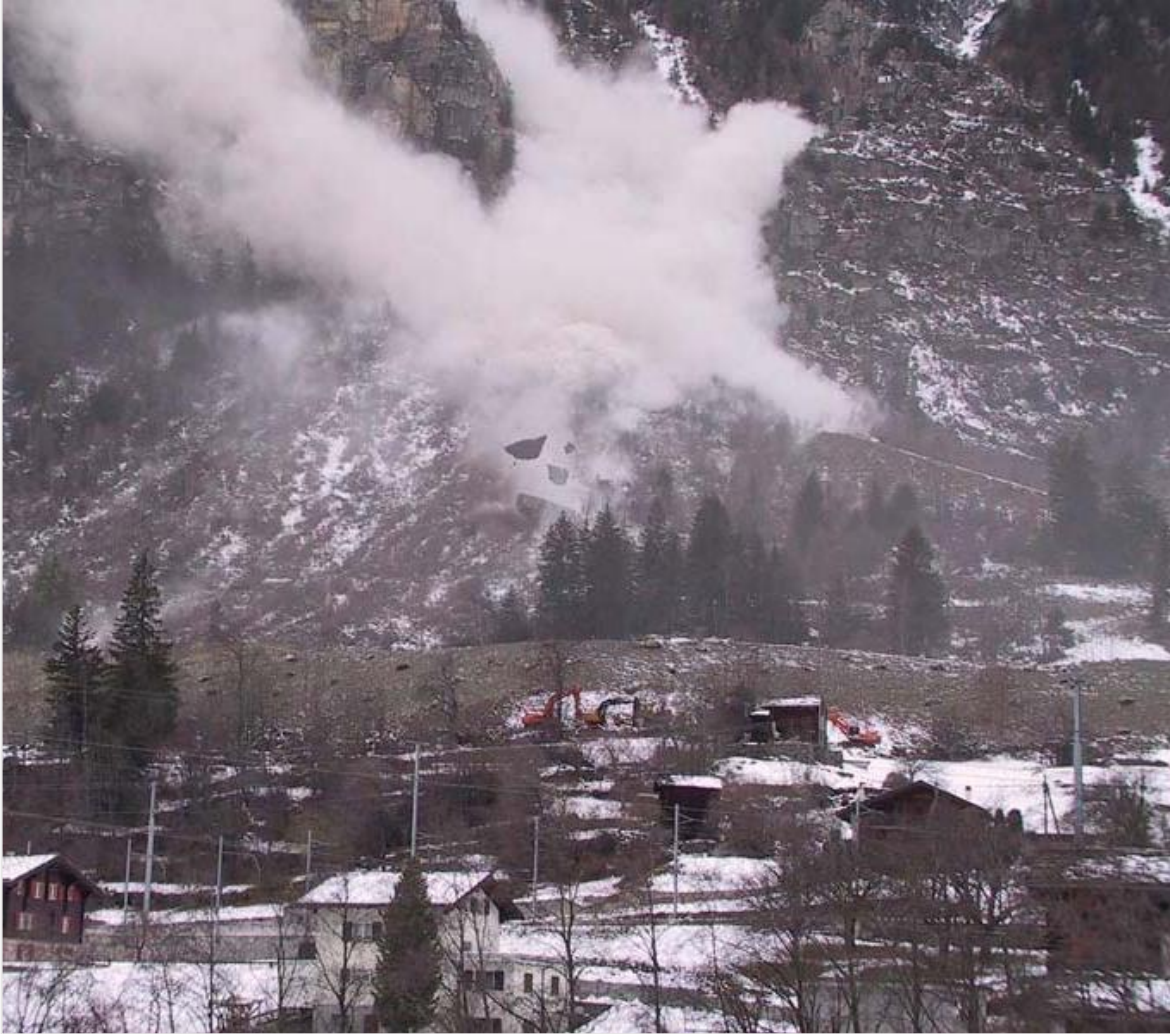
Eckdaten Felssturzereignis vom 21.11.2002 15:20

- 130'000 m³ kamen in Bewegung
- 70'000 m³ stürzten zu Tal
- mehrere Grossblöcke, darunter einer von 1500 m³, wurden durch den gerade erstellten Damm aufgehalten
- der Zeitpunkt des Felssturzes konnte mittels der installierten Überwachung genau prognostiziert werden
- die Evakuation des Gebietes fand ca. 20 Std. vor dem Ereignis statt
- es entstanden keine Schäden an Gebäuden und Infrastruktur

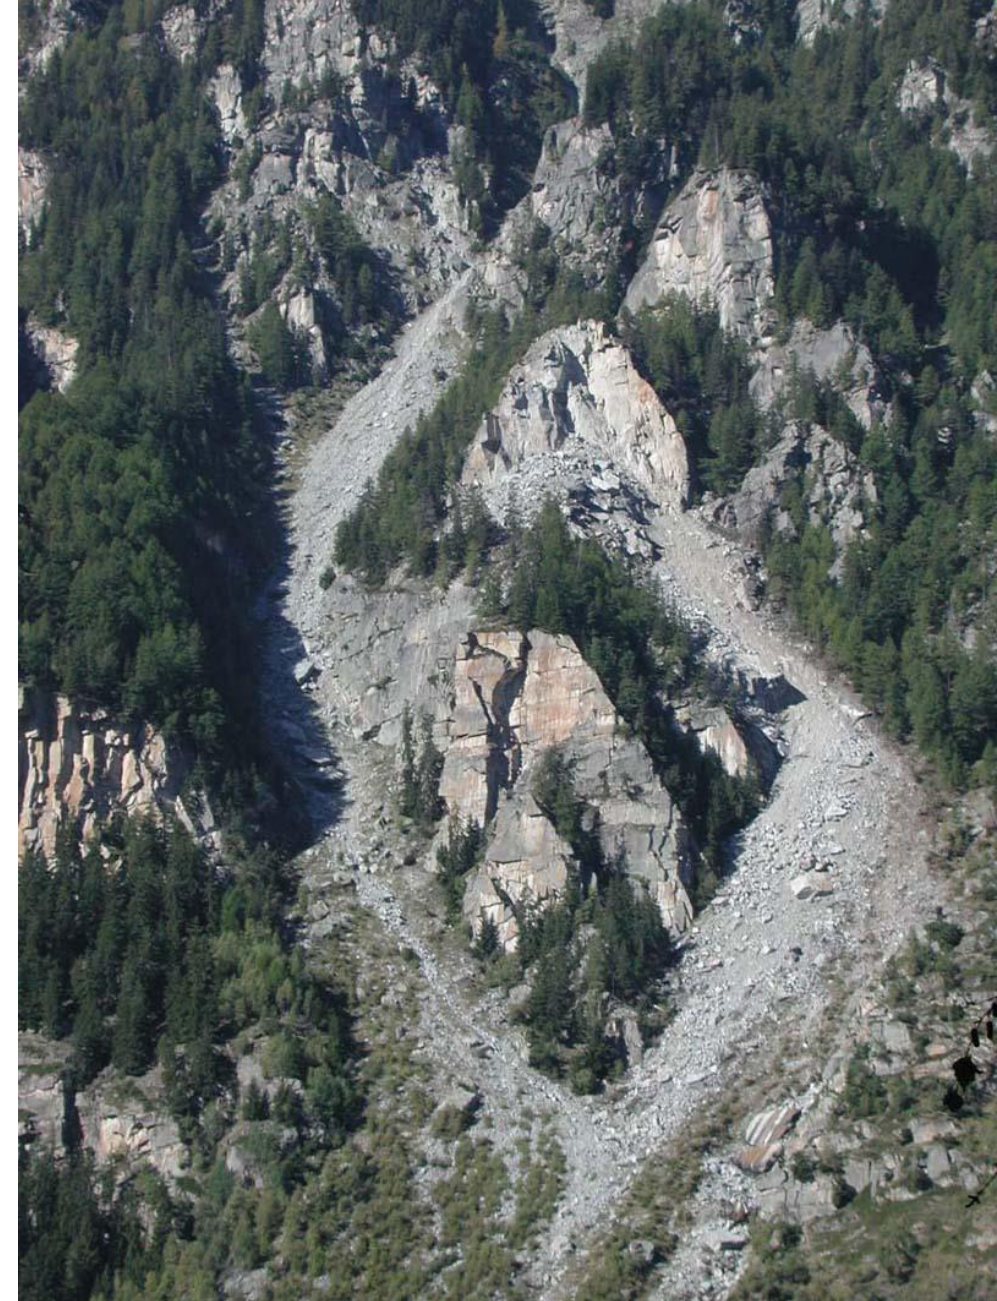
Felskopf vor dem Abbruch vom 21.11.2022 (1/4)

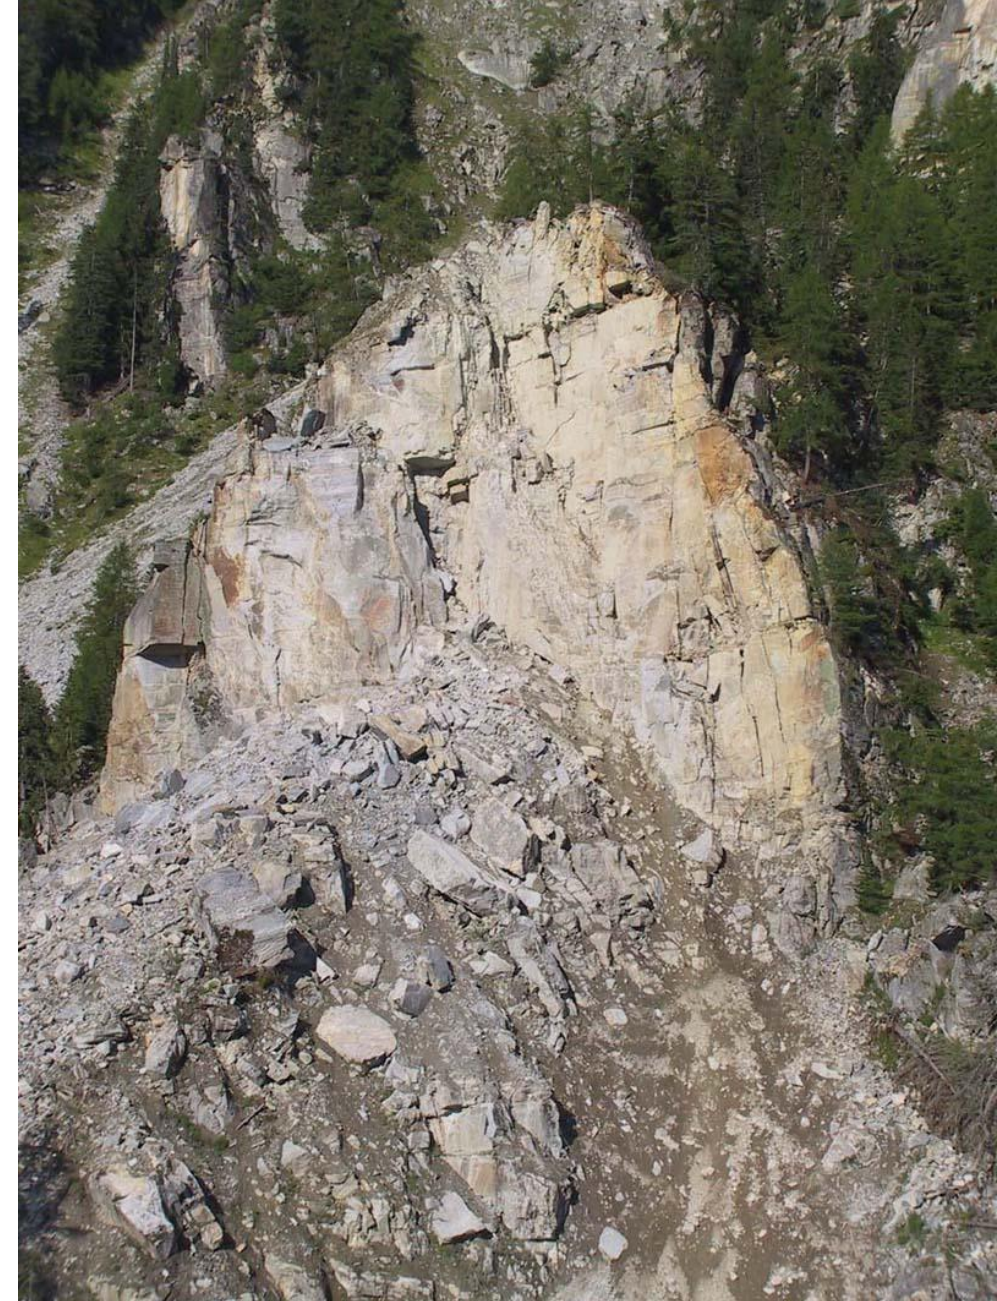
Felskopf vor dem Abbruch vom 21.11.2022 (2/4)

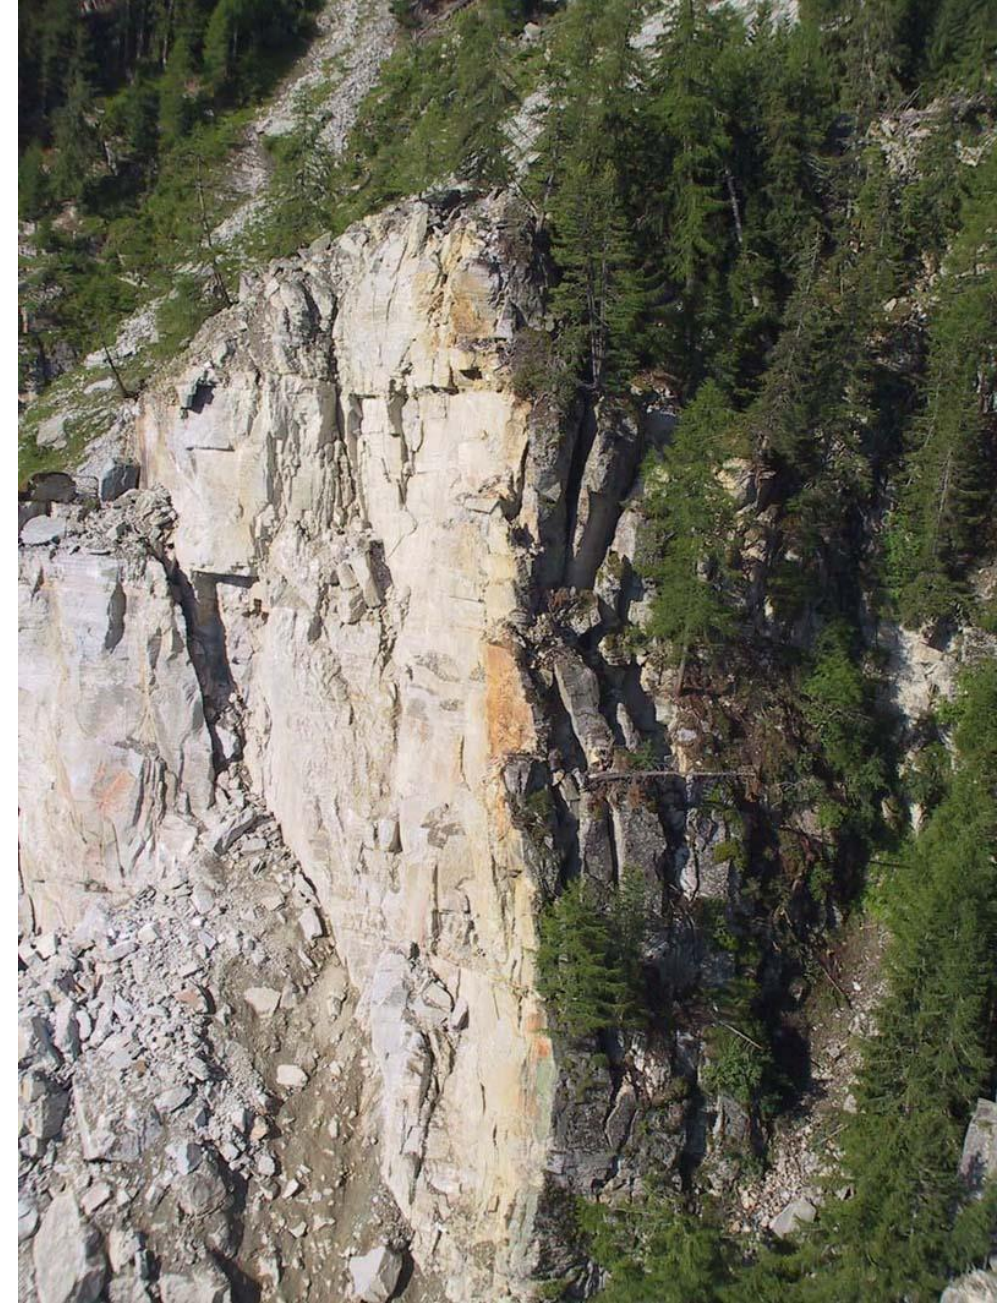
Felskopf vor dem Abbruch vom 21.11.2022 (3/4)

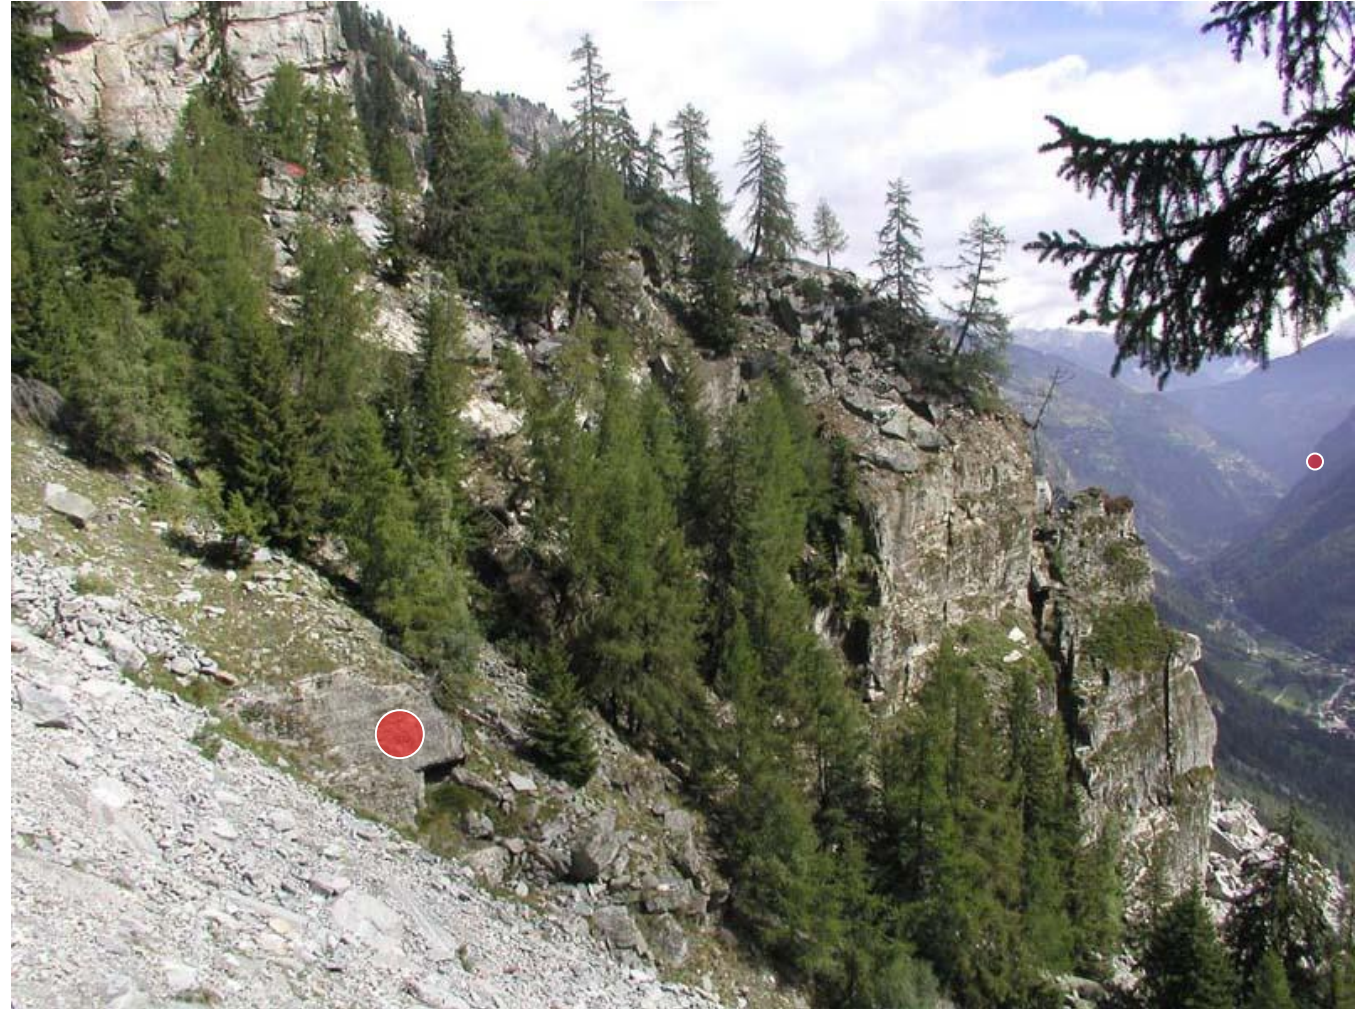
Felskopf vor dem Abbruch vom 21.11.2022 (4/4)

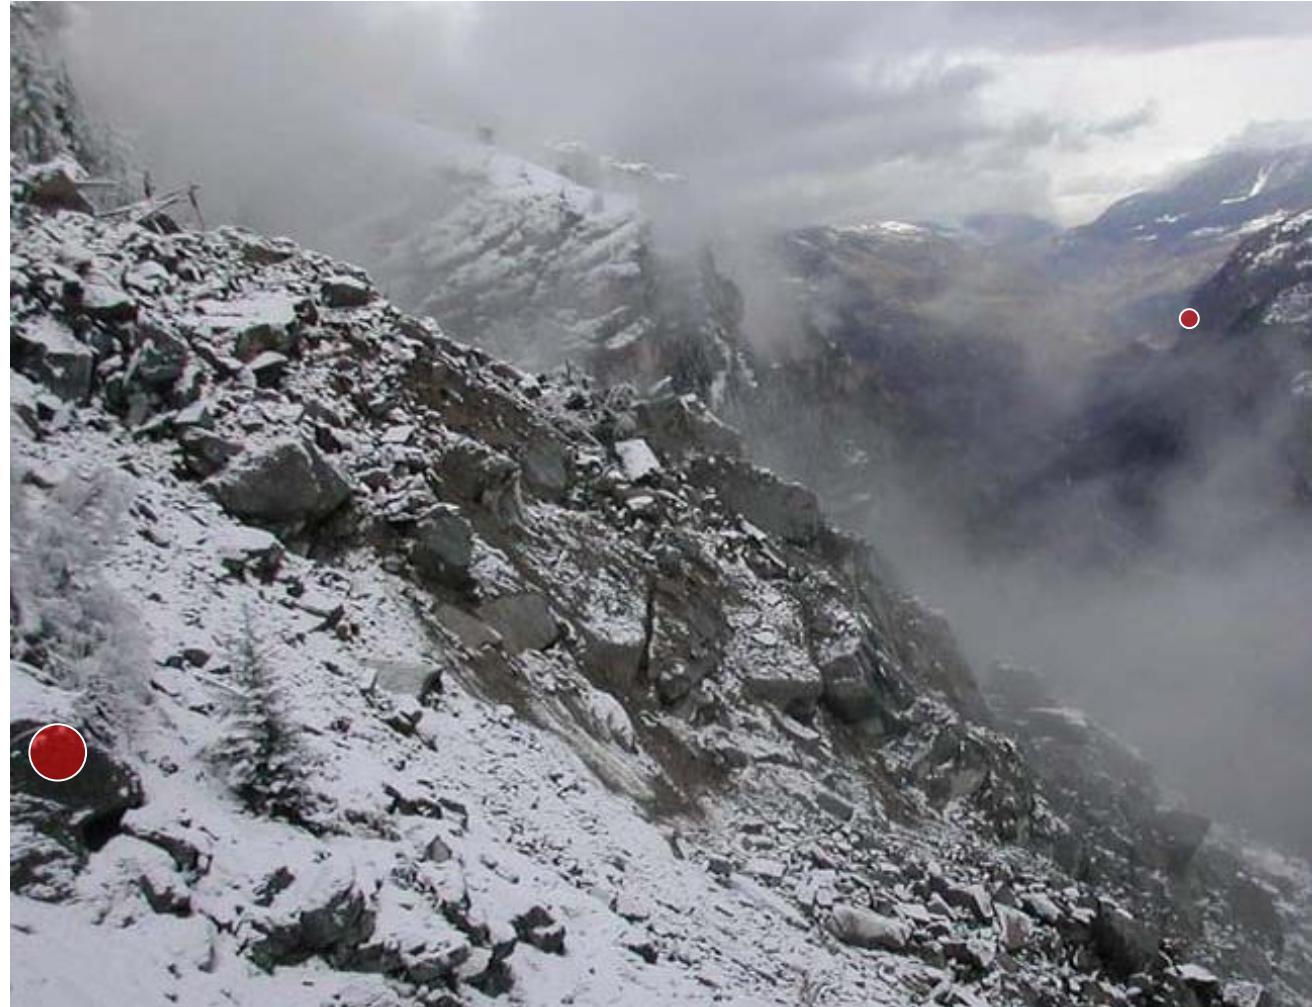
Felskopf nach dem Abbruch vom 21.11.2022 (1/2)

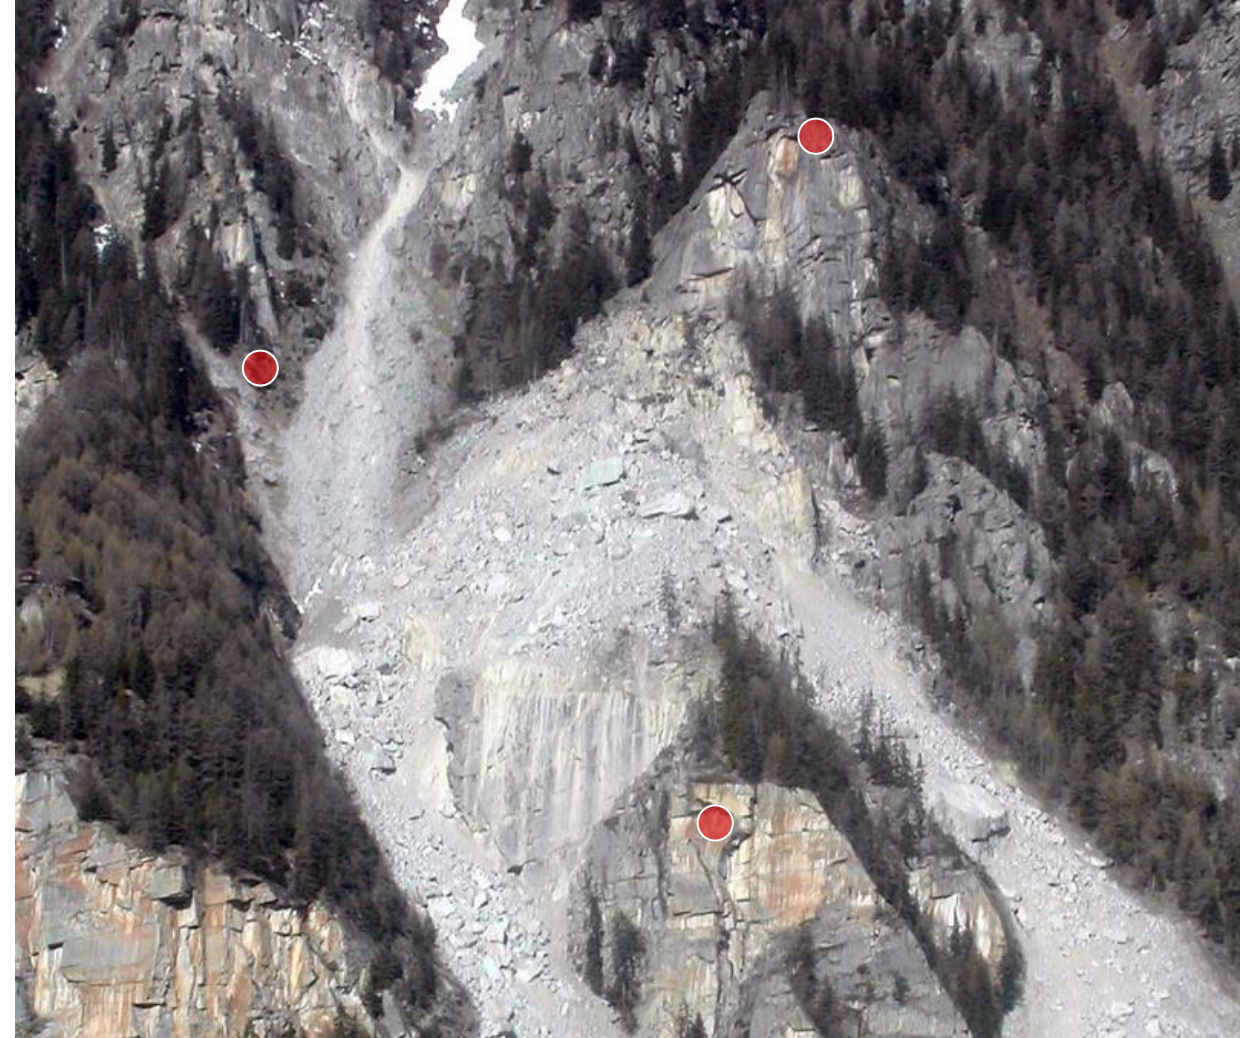
Felskopf nach dem Abbruch vom 21.11.2022 (2/2)

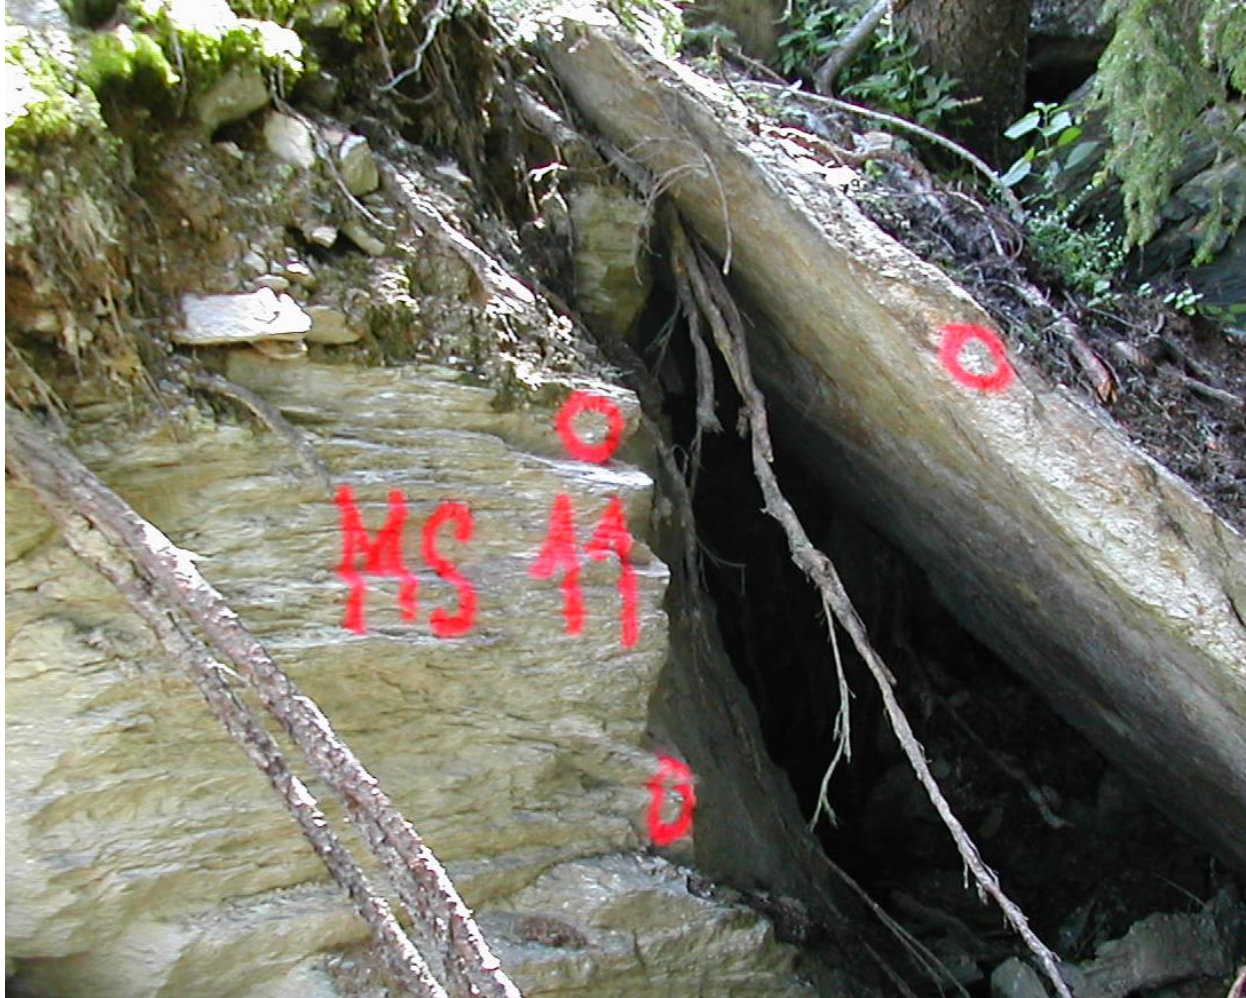
Felsüberwachung 08-11.2002: Messsysteme 1/7

Manueller Kluftweitenmesspunkt

Instrumentierung	Ziel, Genauigkeit
12 Kluftweitenmessgeber	Erfassung der relativen Kluftweitenöffnungen; Genauigkeit: 0.1 mm
30 manuelle <u>Kluftweitenmesspunkte</u>	Erfassung der relativen Kluftweitenöffnungen; Genauigkeit: 1 mm
3 „<u>Tiltmeter</u>“	Messung der Verkippung an der <u>Fels-front</u> (Versagensmechanismen); Genauigkeit: 0.15 mm/m
5 Porenwasserdruckgeber	Existenz Kluftwasserdruck, Zusammenhang Porenwasserdruck zu Deformationsverhalten
1 <u>Datalogger</u> mit <u>Natelmodem</u> und <u>Solarstromversorgung</u>	Registrierung der Messdaten in kurzem Intervall (15 Min); Alarm-Schaltung bei Messwertüberschreitung; Übermittlung der Messwerte auf zentralen Datenserver
17 Stk. geodätische Reflektoren; manuelle Vermessung mittels <u>Theodolit</u>	Erfassung der absoluten Bewegungsvektoren an der Felsoberfläche; Genauigkeit 2-D Distanz: +/-1 mm; Genauigkeit 3-D-Lage: +/- 15mm. Redundantes, unabhängiges Messsystem

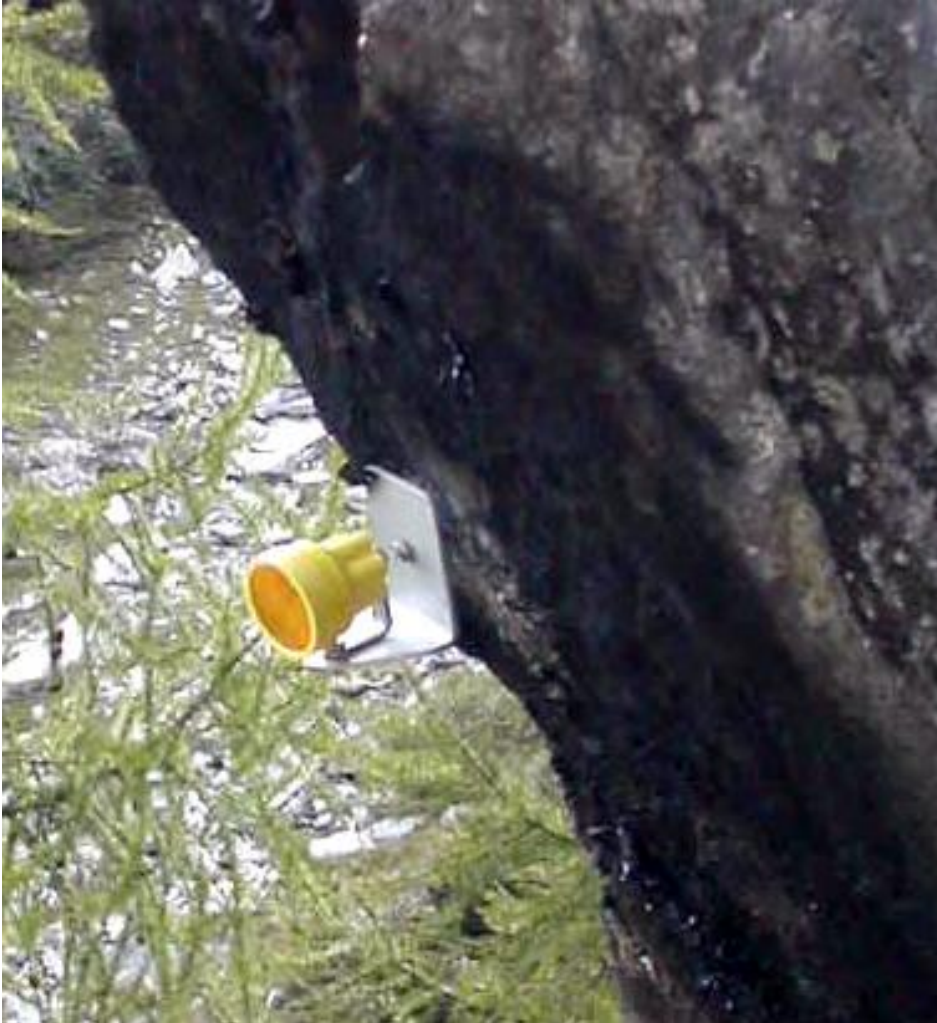
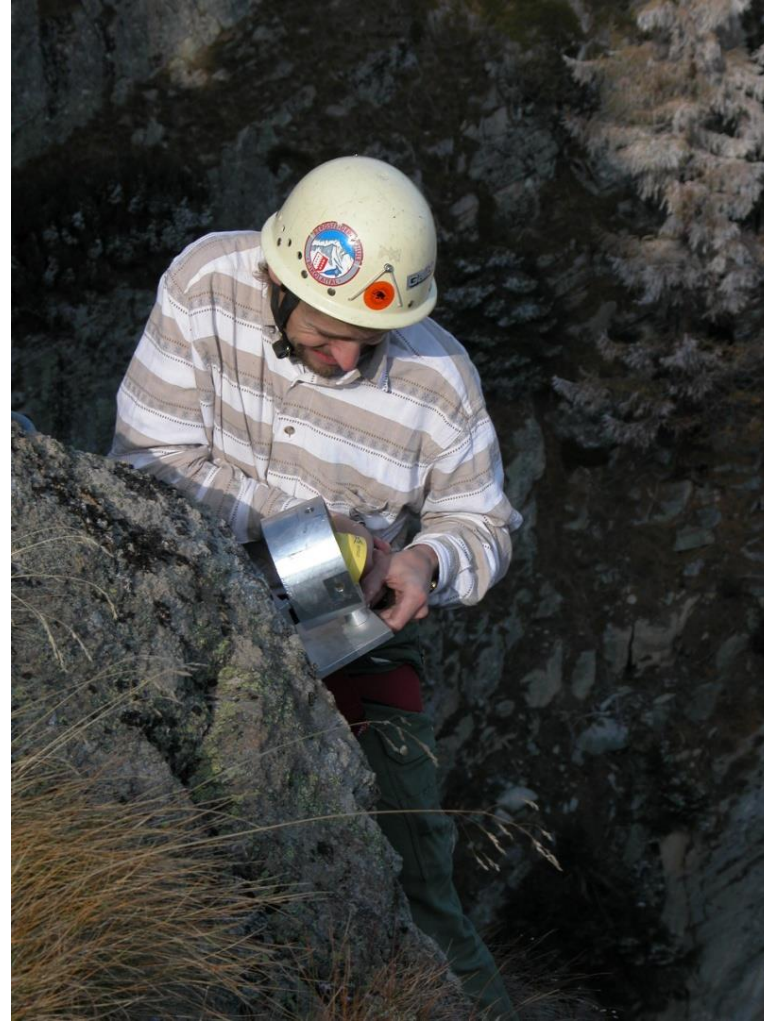
Felsüberwachung 08-11.2002: Messsysteme 2/7

Reflektor

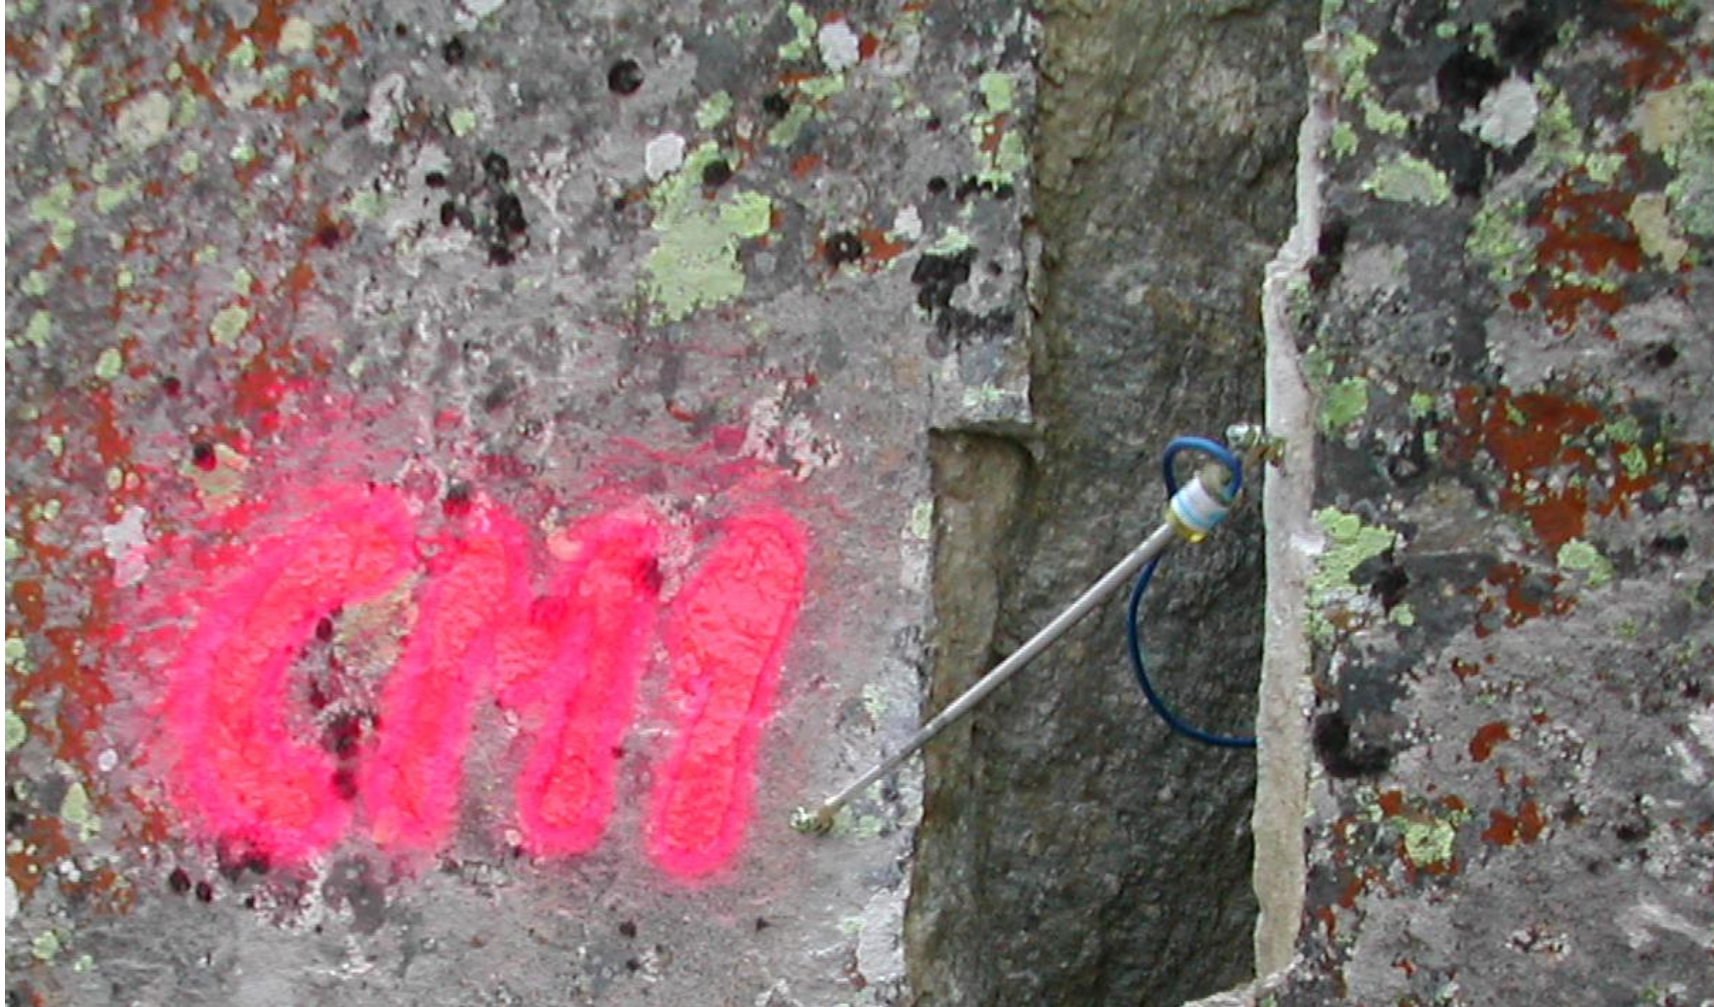
Felsüberwachung 08-11.2002: Messsysteme 3/7

Crackmeter

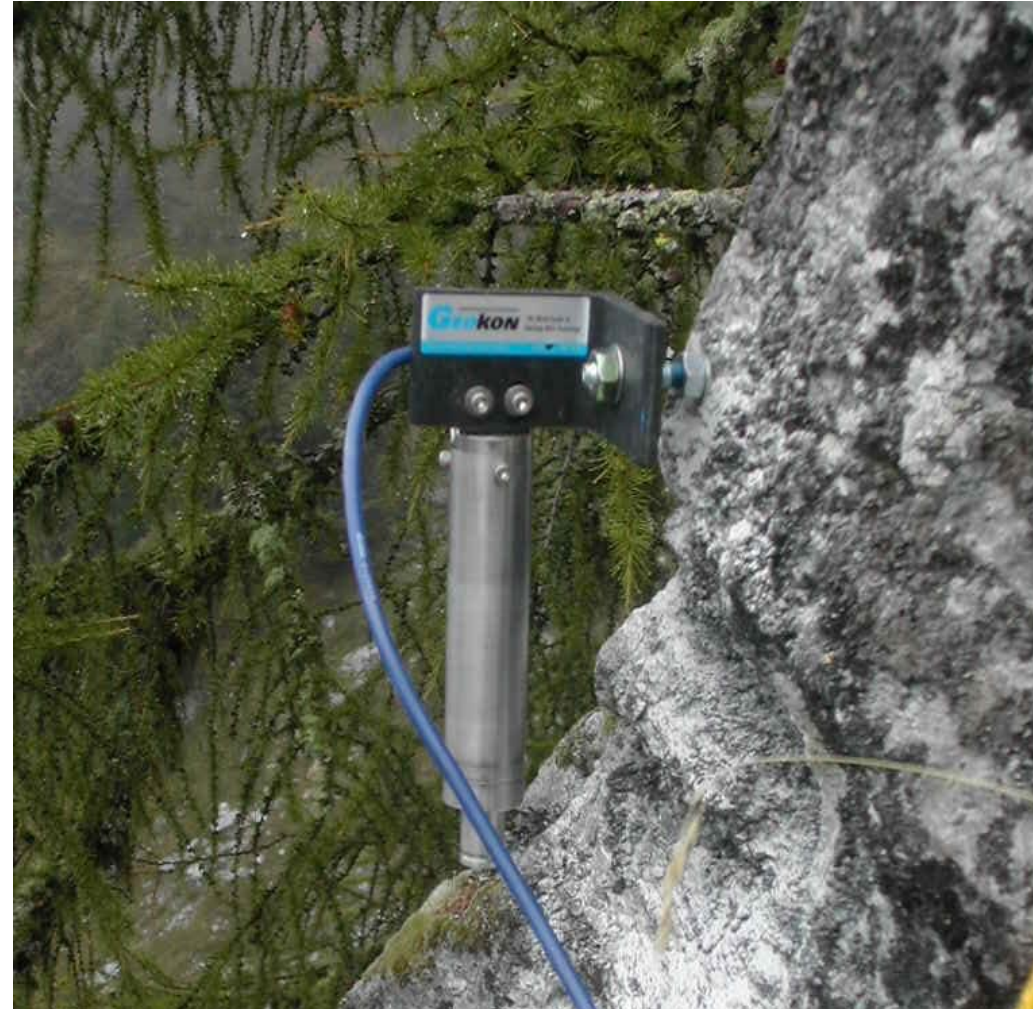
Felsüberwachung 08-11.2002: Messsysteme 4/7

Tiltmeter

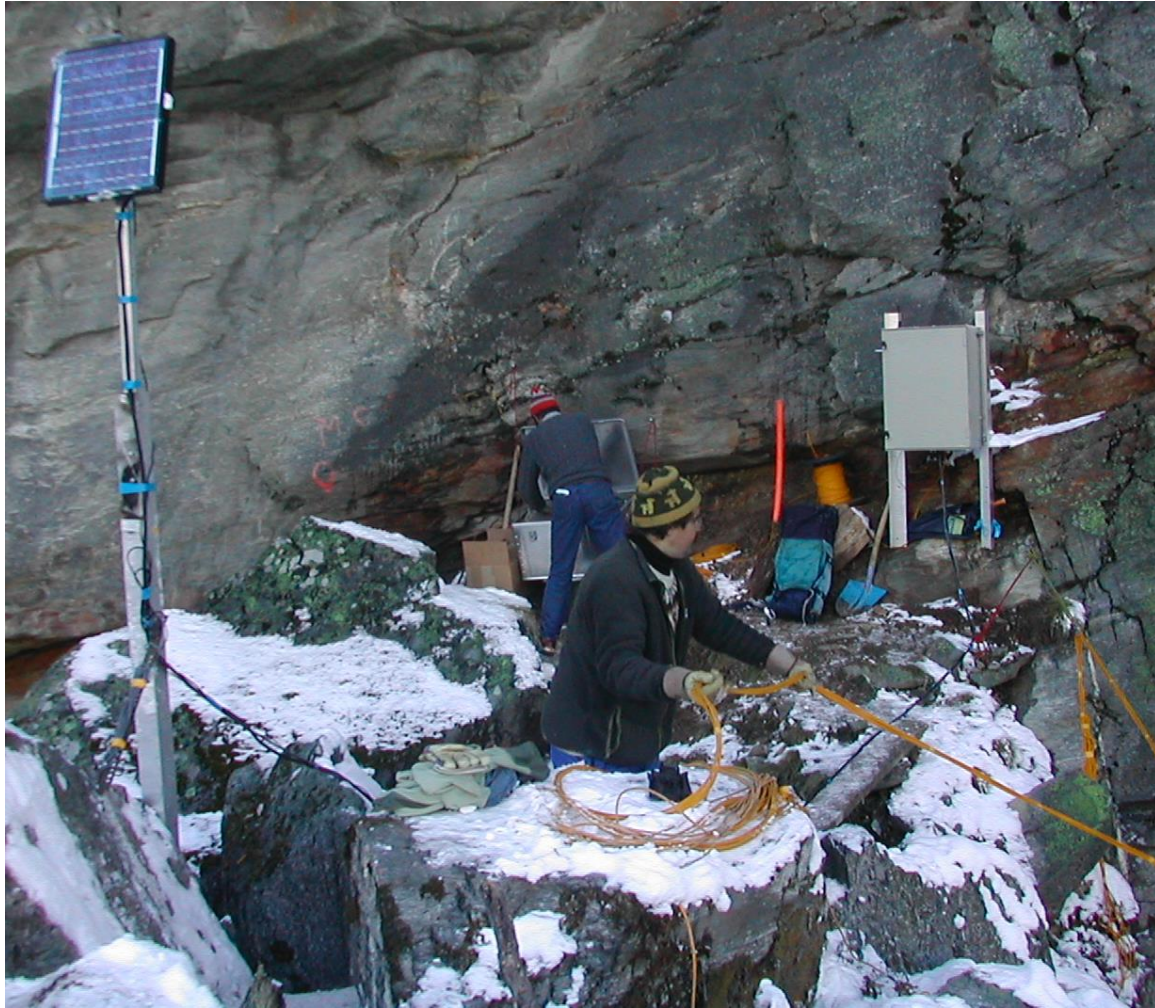
Felsüberwachung 08-11.2002: Messsysteme 5/7

Datalogger
