Herausforderungen Naturgefahren

Exkursion Medienschaffende:
Klimawandel und Naturgewalten in den
Alpen, Schutz und Krisenmanagement
der Bahnen

Herzlich Willkommen

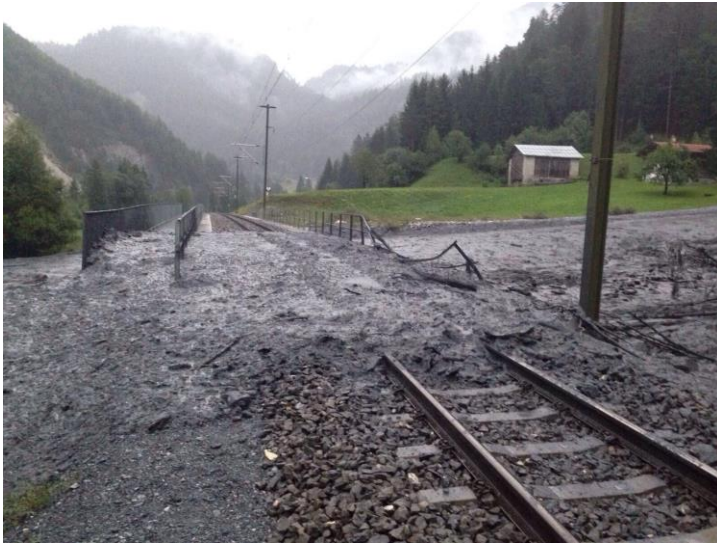
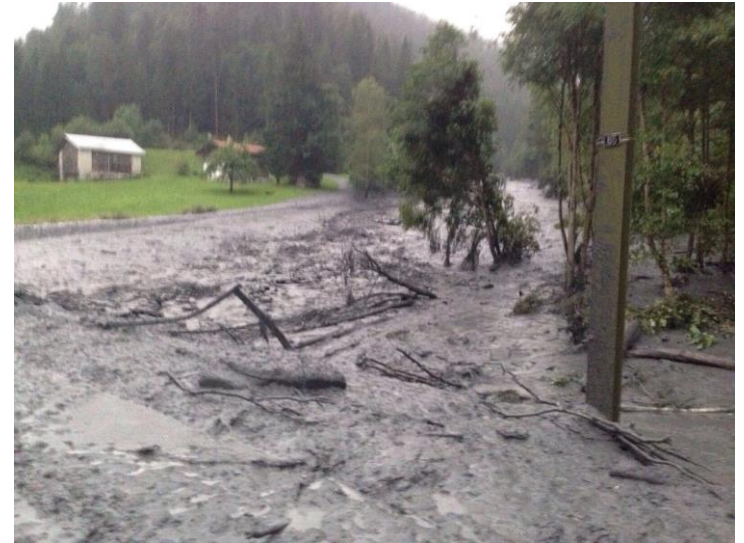
2017 Brücke wird erneut überflutet

- Brücke wird überflutet (ca. 40'000m³)
- Zug kann bremsen – Dank Aufmerksamkeit des Lokführers
- Räumung ca. 400.000CHF

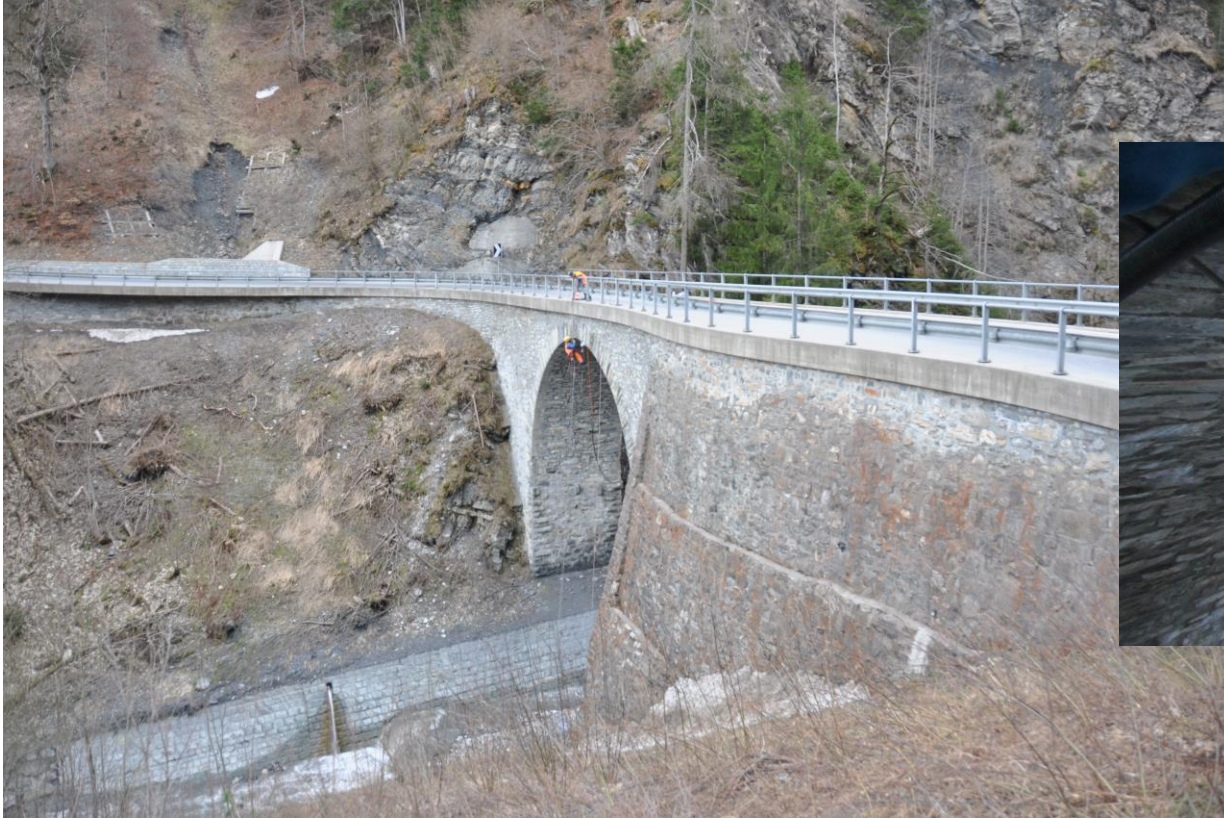
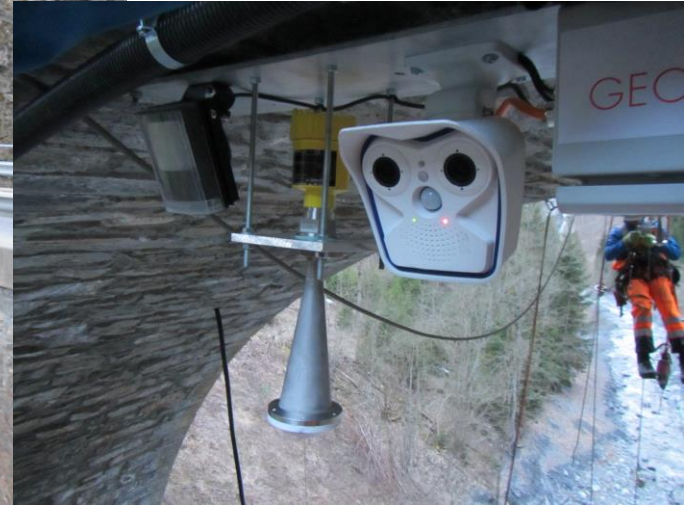
2 Teile: Station unten und oben

2 Pegelsensoren und Kameras

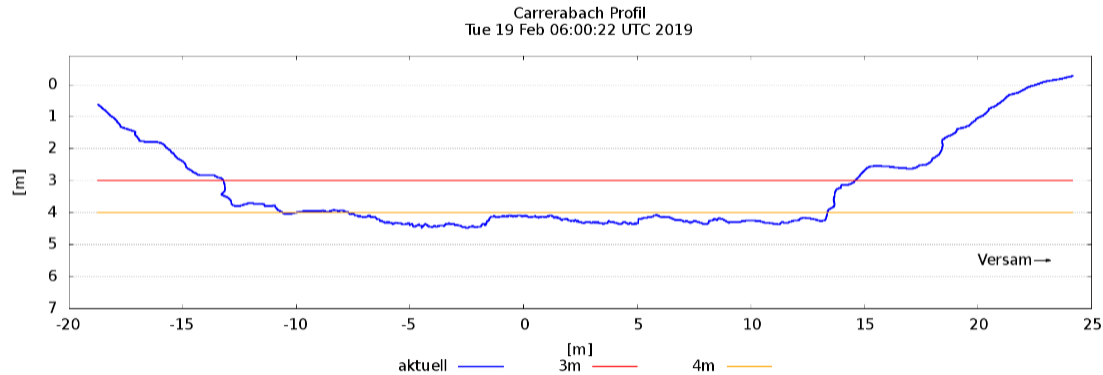
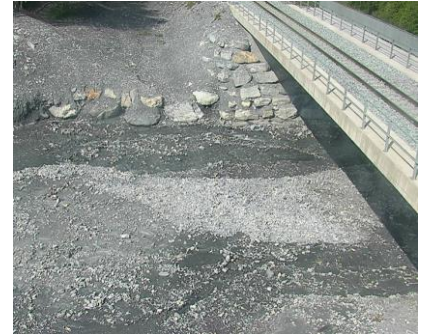
Laserscanner Durchflussprofil

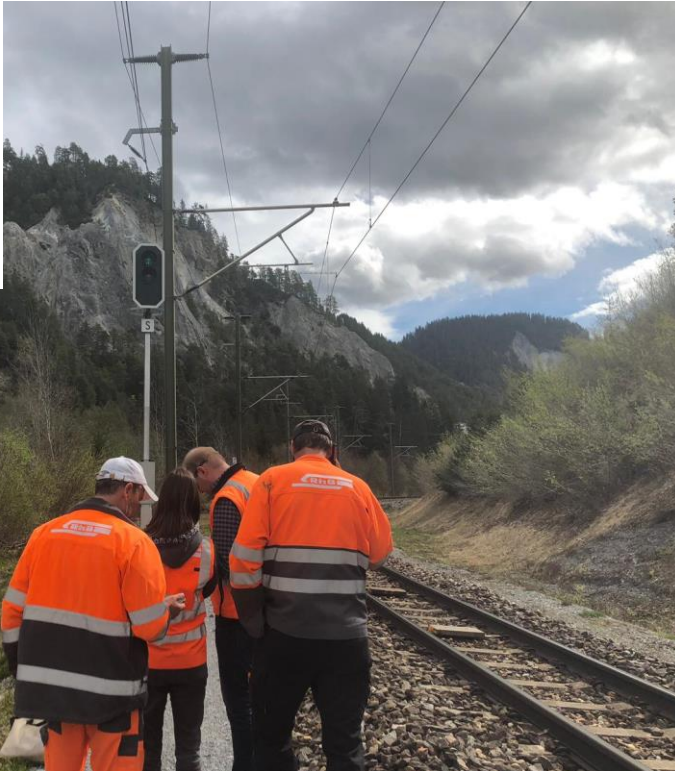
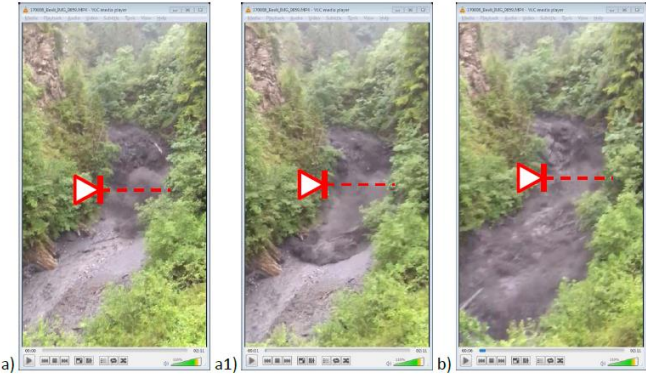
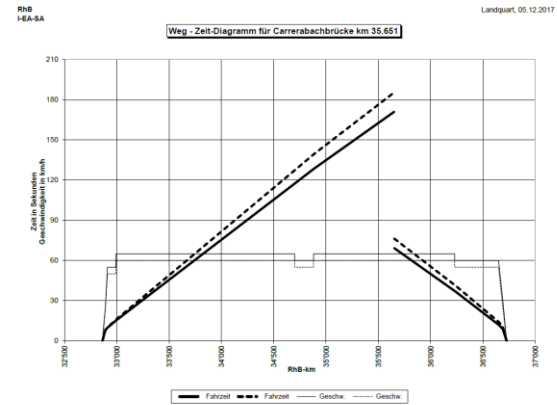
Signalstandorte mit Simulationen in sicherer Bremsdistanz definiert

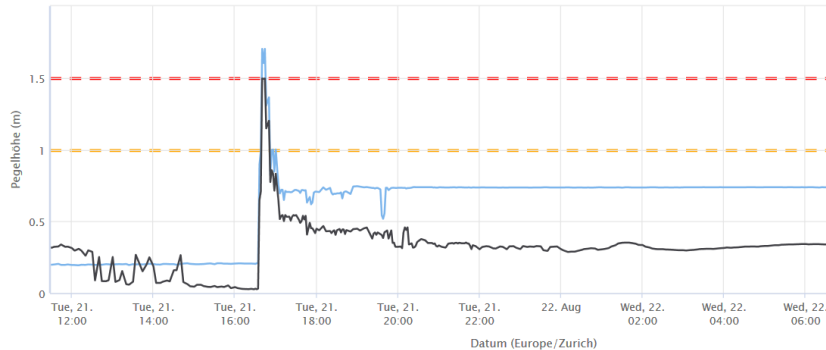
Safiental, Carrerabach > Pegel TBA

Kleinerer Murgang detektiert

— Pegel bergwärts — Pegel talwärts

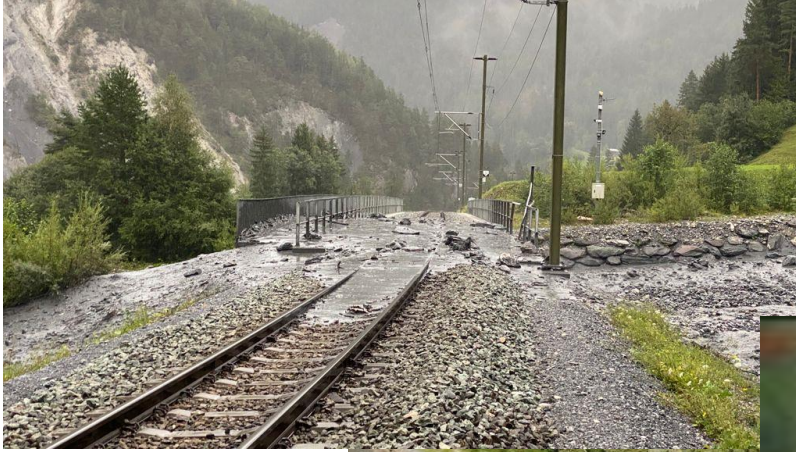
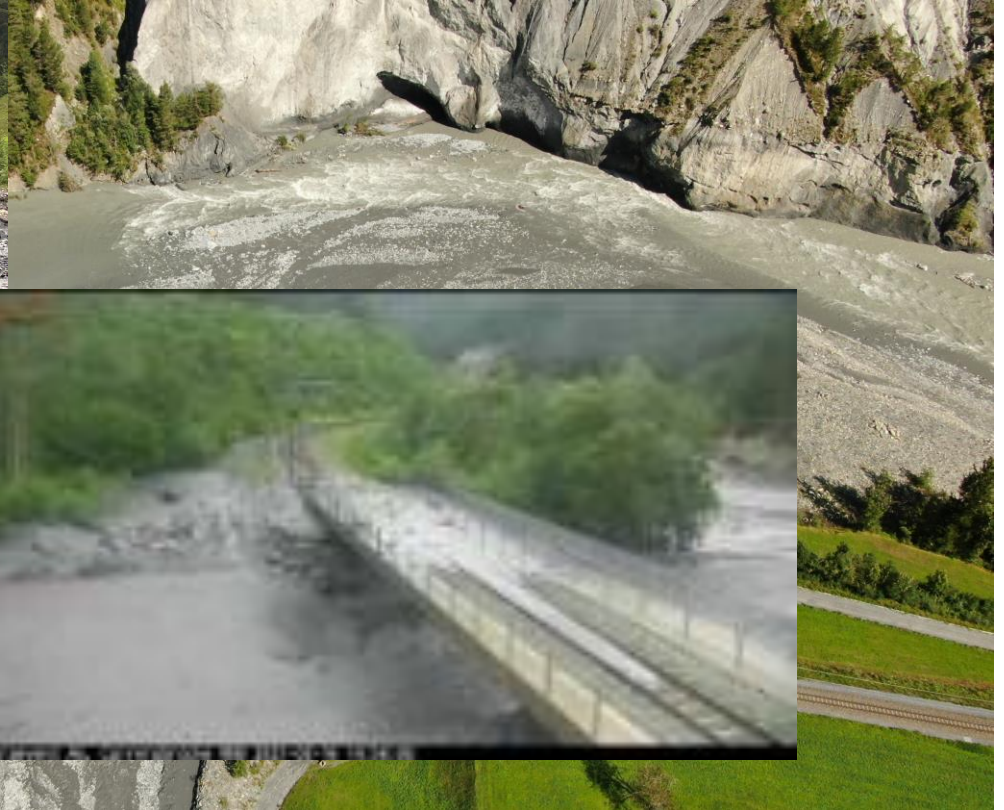
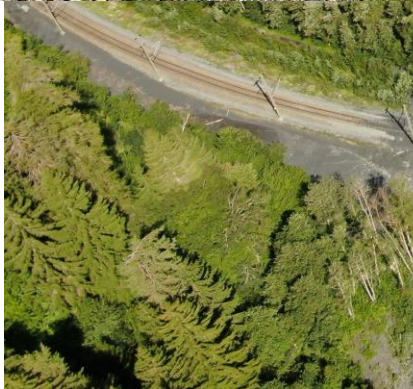
2021 grosses Ereigniss, Anlage hat perfekt gewarnt

- Alle Ereignisse richtig detektiert
- Falsche Alarmer: 1x, bei Revisionsarbeiten TBA Brücke
- Entlastung Bahndienst bei Gewitter- und Starkniederschlagsphasen
